## **PROGRAM ROBÓT BUDOWLANYCH** przy remoncie konserwatorskim elewacji i dachu kościół parafialny pw Św. Wojciecha w Bolesławiu zlokalizowanego na działce Nr 817 identyfikator 120401\_2.0001

# PROGRAM ROBÓT BUDOWLANYCH

## przy remoncie konserwatorskim elewacji i dachu kościoła parafialnego pw św. Wojciecha w Bolestawiu;

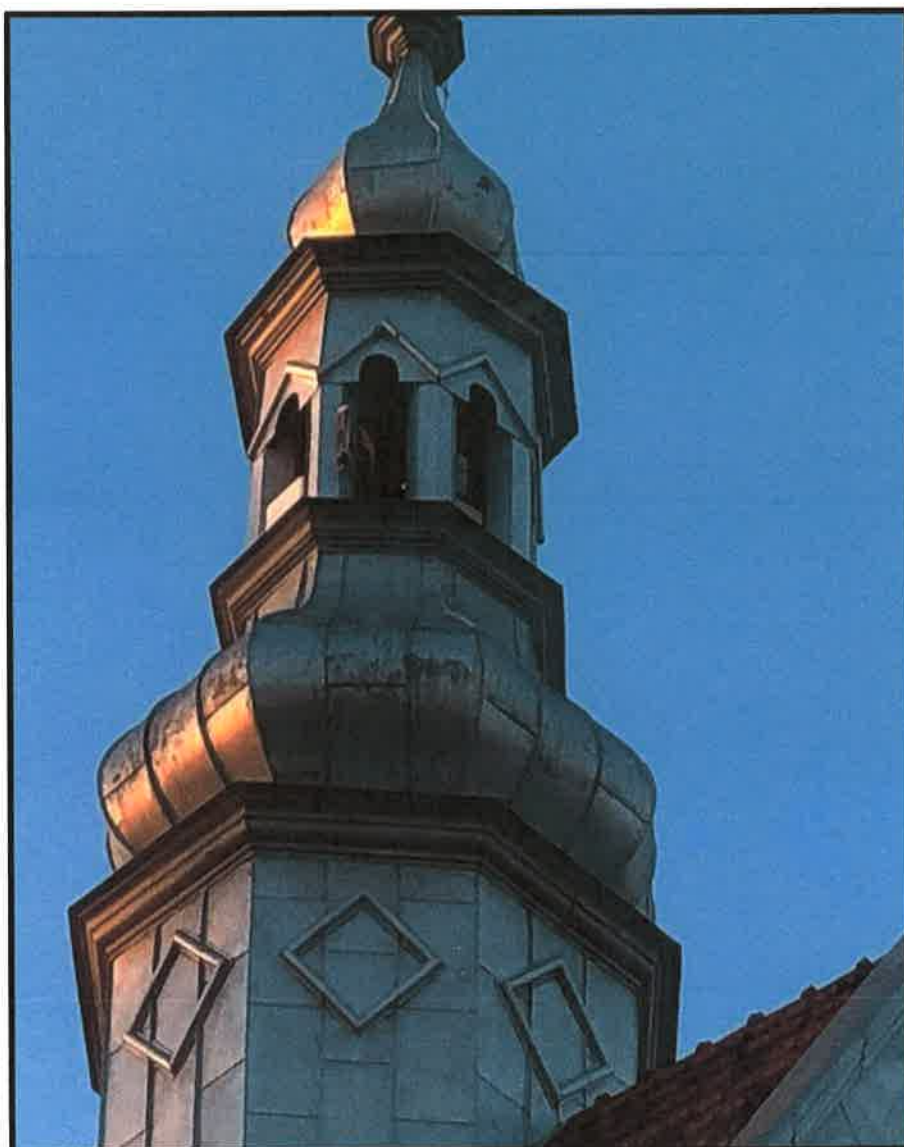
Kościół jest w dość dobrym stanie technicznym, jest użytkowany i na bieżąco konserwowany. W roku 2008 przeprowadzono remont elewacji, malowanie dachów oraz częściowo wymieniono rynny i rury spustowe. Aktualnie pokryte blachą części dachu, powierzchnie kopuł i wieżyczki na sygnaturkę wymagają pilnego malowania - farba miejscami łuszczy się, widoczne są nieliczne pęcherze i złuszczenia. Rynny i rury spustowe wymagają przeglądu, oczyszczenia i częściowej wymiany.

**Wieżyczka na sygnaturkę w kalenicy dachu nawy kościoła -  
widoczna korozja pokrycia;**

- pomalowanie blaszanych kopuł nad kaplicami, dachów pulpitowych nad przybudówkami zakrystijnymi, wieżyczki na sygnaturkę, okapnika i blachy pokrywającej ścianę szczytową pomiędzy nawą a prezbiterium wraz z przegłędem pokryć i zaciśnięciem rąbków (łączeń);
- wymianę w niezbędnym zakresie rynien i rur spustowych;
- remont cokołu poprzez uzupełnienie ubytków tynku, odgrzybienie i pomalowanie;

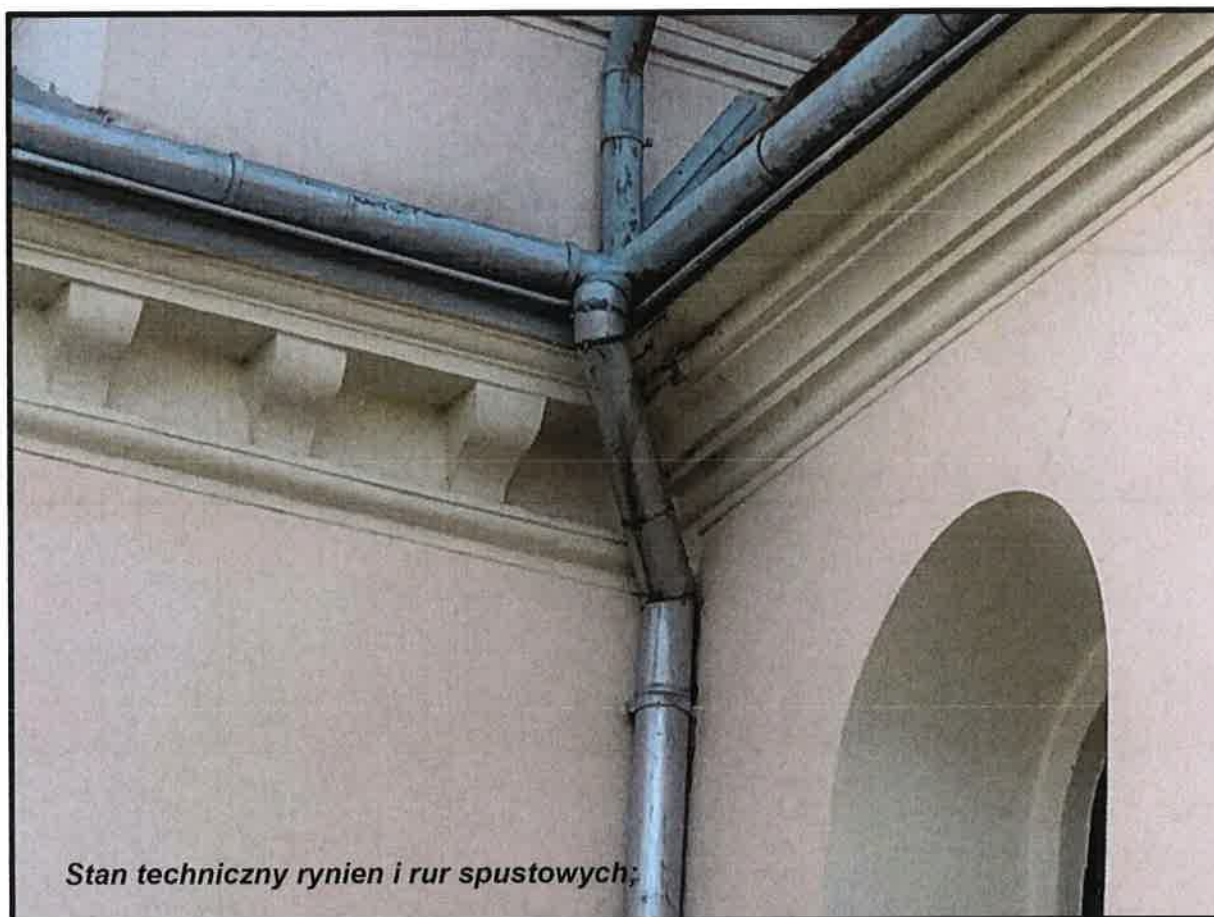
*Stan techniczny rynien i rur spustowych;*

4. Przegląd i niezbędna wymiana części rynien i rur spustowych na identyczne w materiale, wymiarach i wykończeniu, wymalowanie blachy okapnikowej.
5. Uzupełnienie brakujących, wybruszonych i wykruszonych fragmentów tynku na cokole tynkiem renowacyjnym szerokoporowym REMMERS, usunięcie porostów i pleśni z dolnych części cokołu poprzez przemalowanie środkiem odgrzybiającym i pomalowanie całego cokołu farbą REMMERS w kolorze o dwa tony ciemniejszym niż całość elewacji; kolor położony na ścianie winien być zaakceptowany przez projektanta.

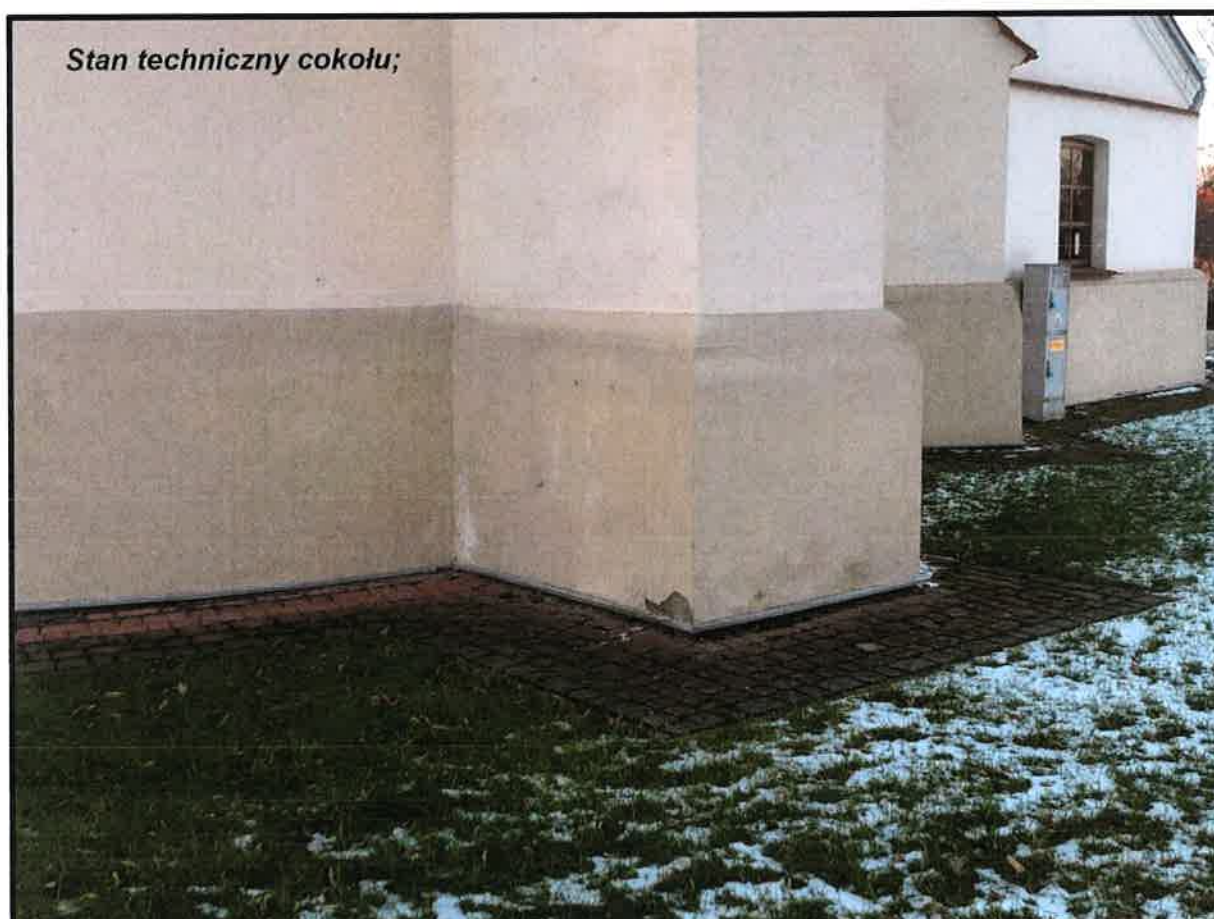
*Stan techniczny cokołu;*

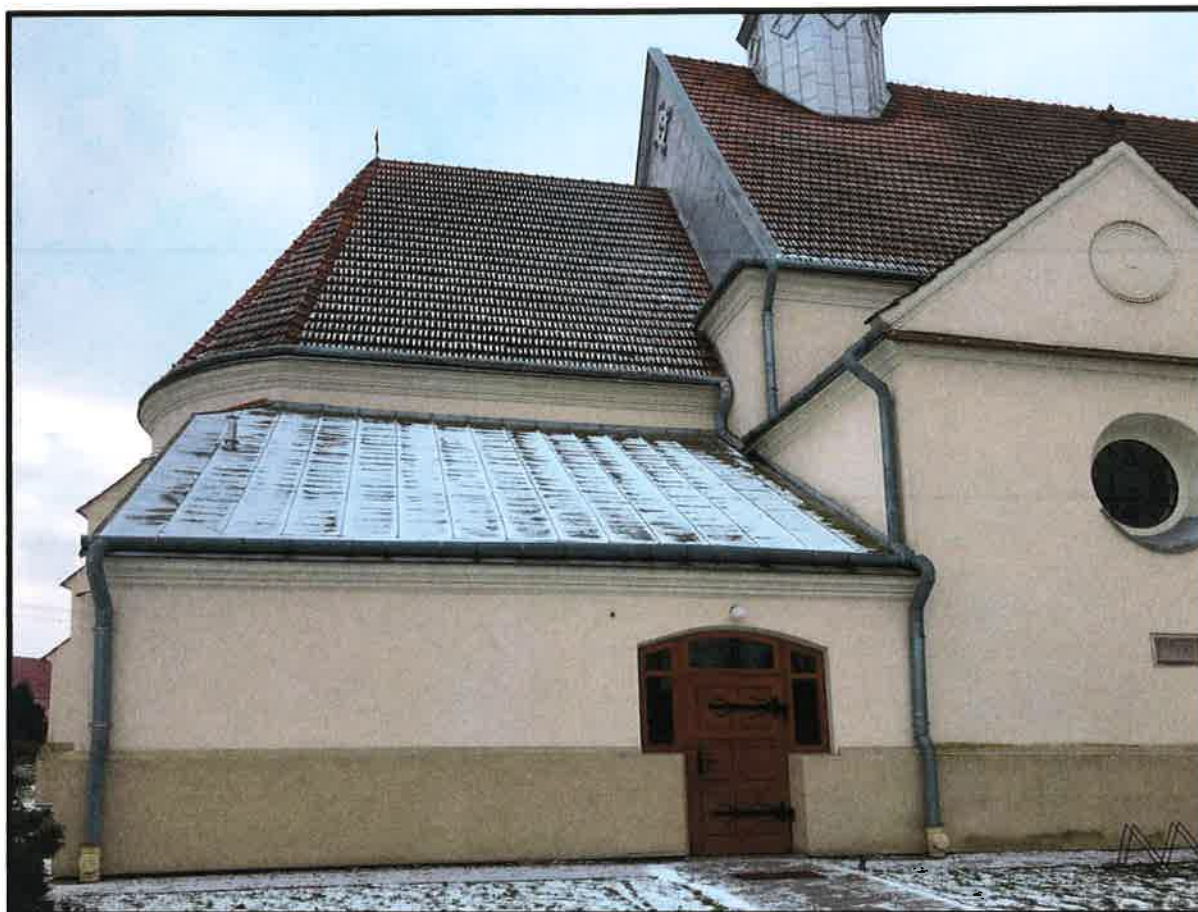
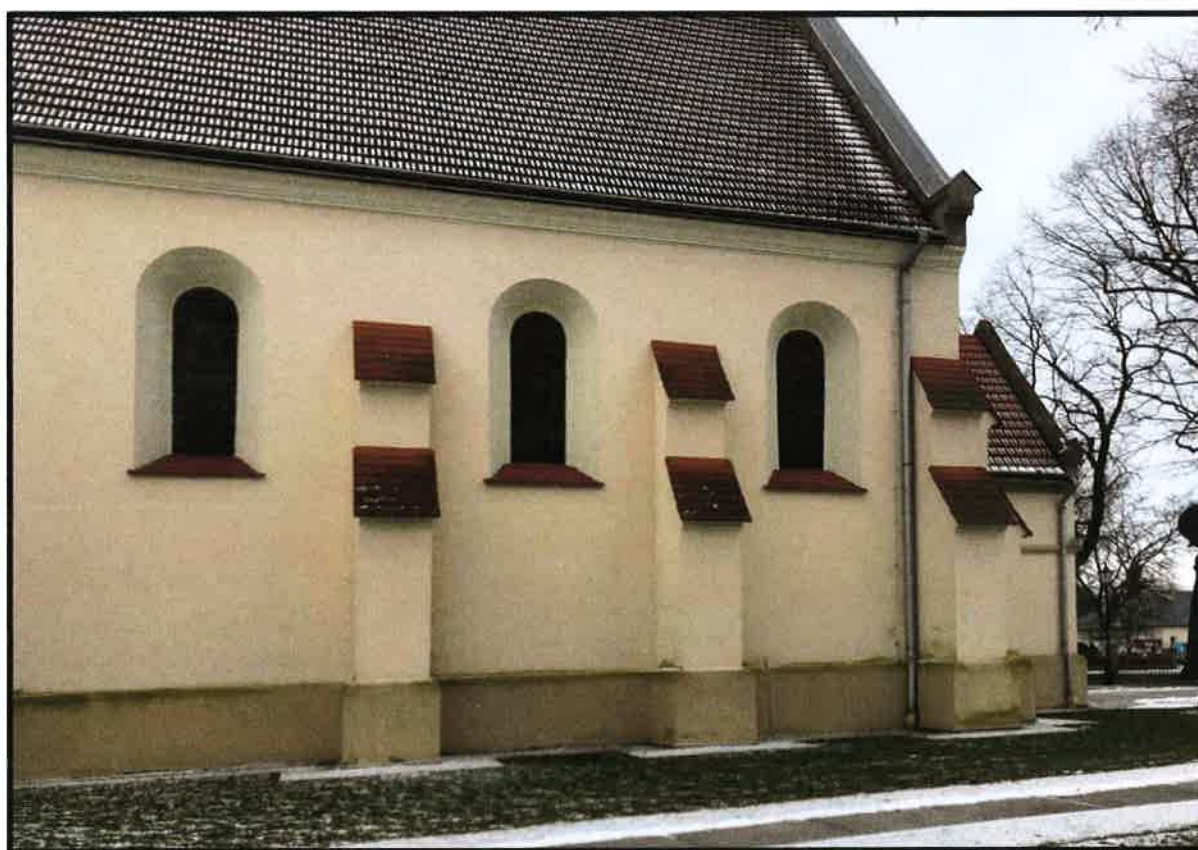
*Stan techniczny cokołu - widoczne pleśnie i gorosty, tynk miejscami wykruszony,*
