**Program Prac Konserwatorskich  
przy drewnianym ołtarzu głównym z lat 1901-1907 autorstwa Wojciecha Samka  
z kościoła parafialnego pw. Św. Wojciecha BM w Bolestawiu.**

Rzeszów, sierpień 2024 r.

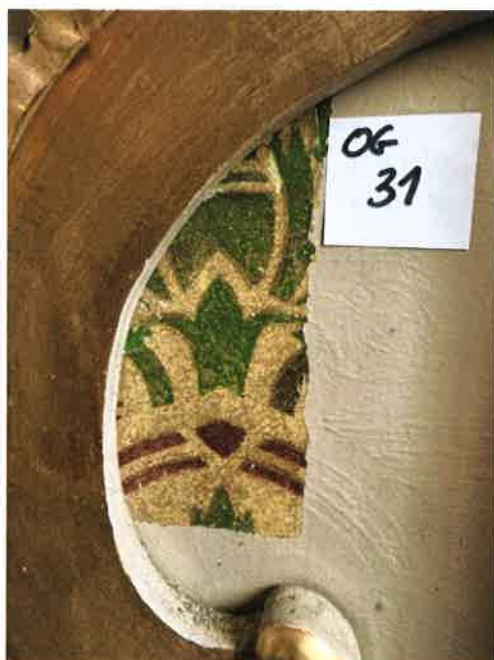
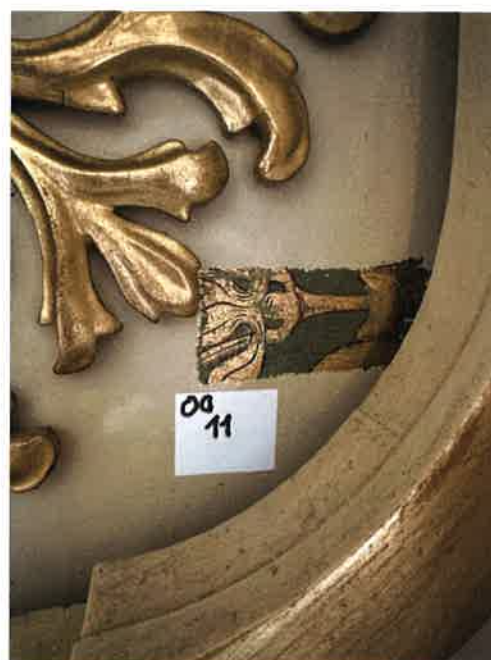
*Fragmenty pierwotnej polichromii predelli zdobionej złożonymi ornamentami roślinnymi odstonięte podczas badań stratygraficznych.*

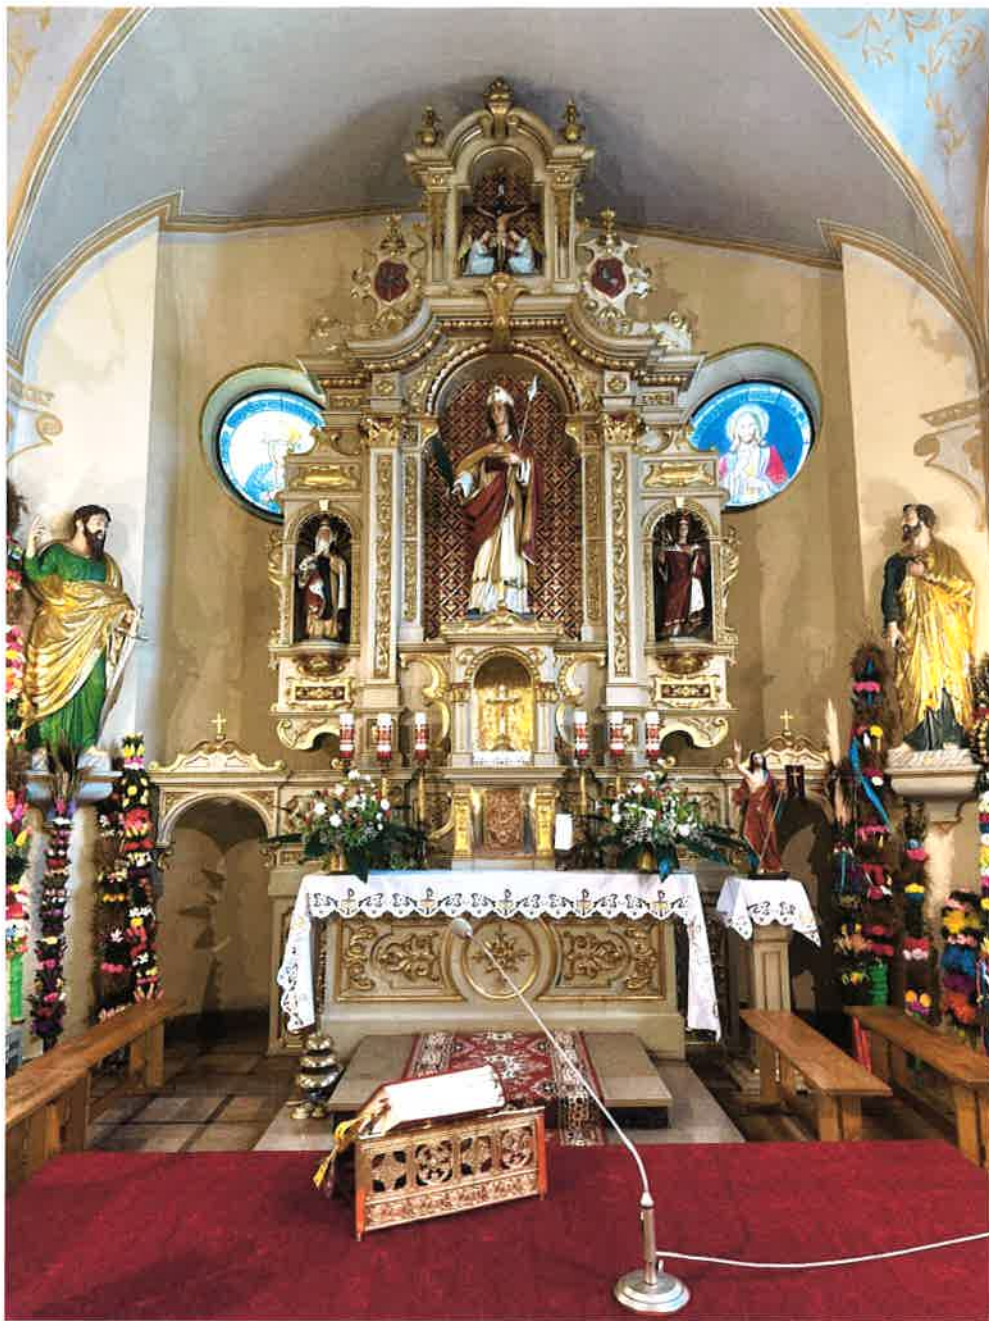
Ołtarz główny z figurą Św. Wojciecha zachował się w stosunkowo dobrym stanie technicznym, jednak powierzchnia jego struktury i rzeźb pokryta została w trakcie renowacji wykonanych w XX wieku dwoma warstwami przemalowań olejnych, zabrudzeniami oraz pociemniałym (pożółkłym) werniksem. Miejscami, szczególnie w partiach cokołów widoczne są przetarcia warstwy polichromii i zapraw do drewna struktury. Widoczne są liczne pęknięcia i rozspojenia w miejscach klejenia elementów konstrukcji ołtarza, drewno w partiach odwrocia struktury i detali snycerskich wykazuje ślady długotrwałej działalności drewnojadów. Powierzchnia detali snycerskich, pokrytych wtórnie miejscowo szlagentem jest mocno zakurzona, pokryta warstwą zabrudzeń, widoczne są spękania zapraw.

*Fot. 1. Drewniany ołtarz główny z lat 1901-1907 autorstwa Wojciecha Samka z Bochni w kościele parafialnym pw. Św. Wojciecha Bpa w Bolesławiu (woj. małopolskie). Widok całości obiektu, stan przed konserwacją. Fot. M. Gruszczyński, kwiecień 2024 r.*

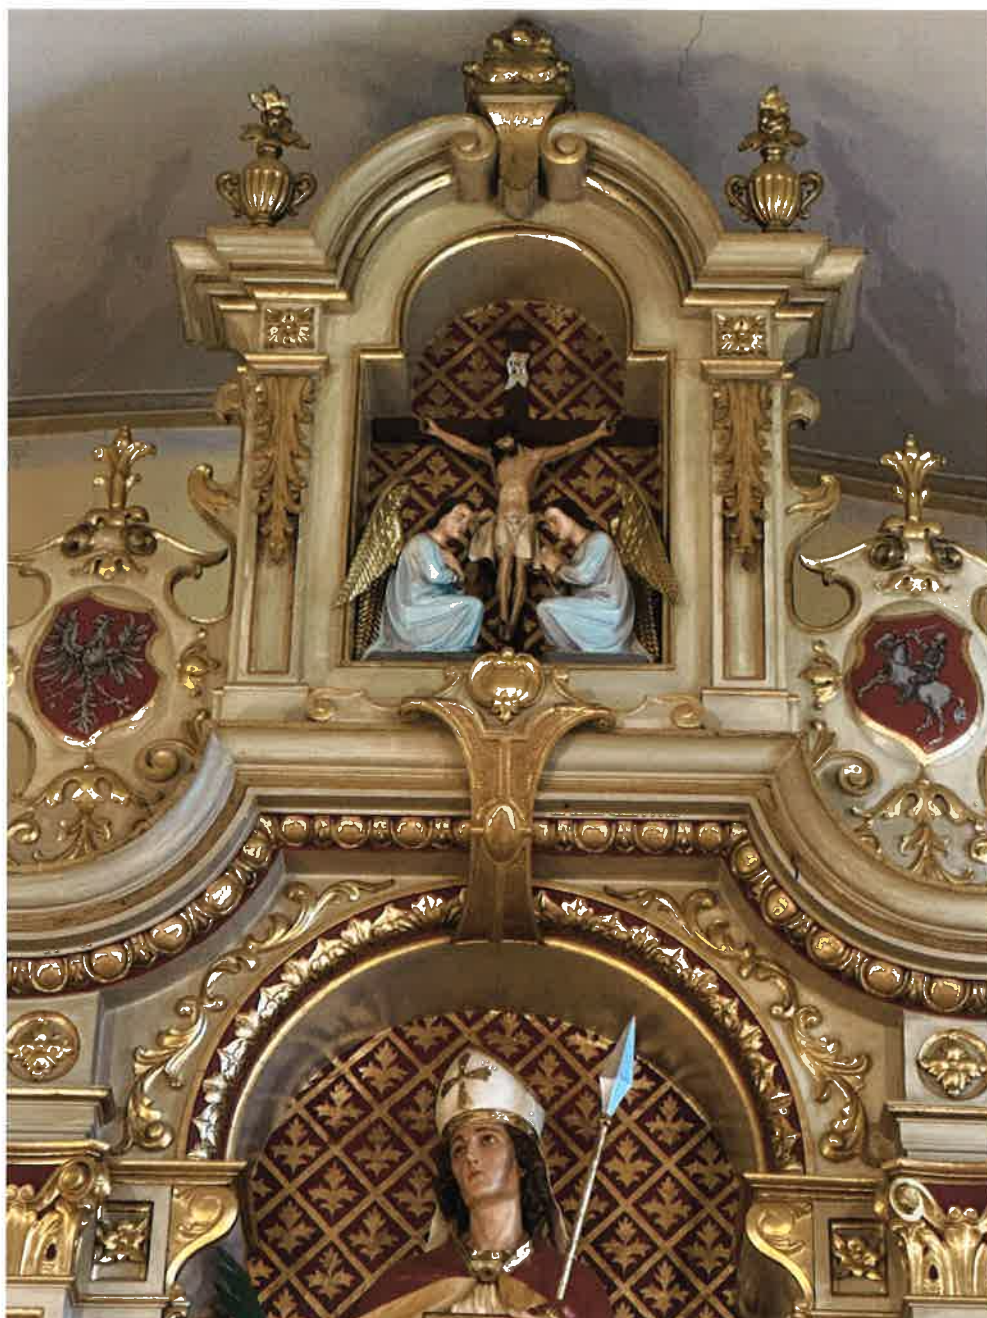
*Fot. 2. Drewniany ołtarz główny z lat 1901-1907 autorstwa Wojciecha Samka z Bochni w kościele parafialnym pw. Św. Wojciecha Bpa w Bolestawiu (woj. małopolskie). Zbliżenie zwieńczenia ołtarza, stan przed konserwacją. Fot. M. Gruszczyński, kwiecień 2024 r.*

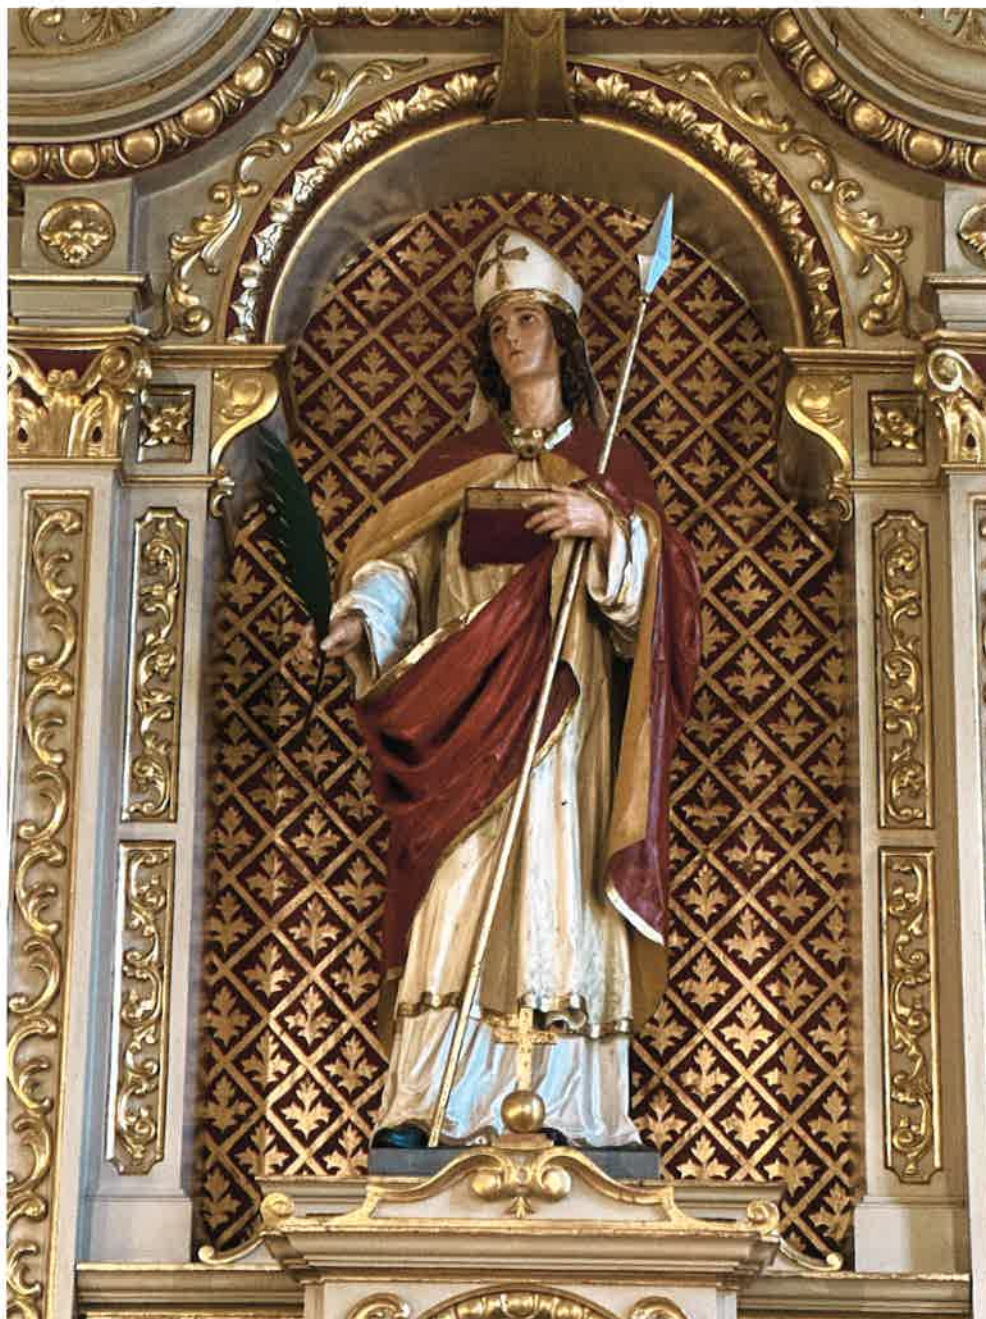
*Fot. 3. Drewniany ołtarz główny z lat 1901-1907 autorstwa Wojciecha Samka z Bochni w kościele parafialnym pw. Św. Wojciecha Bpa w Bolestawiu (woj. małopolskie). Zbliżenie figury Św. Wojciecha we wnęce nastawy ołtarza, stan przed konserwacją. Fot. M. Gruszczyński, kwiecień 2024 r.*

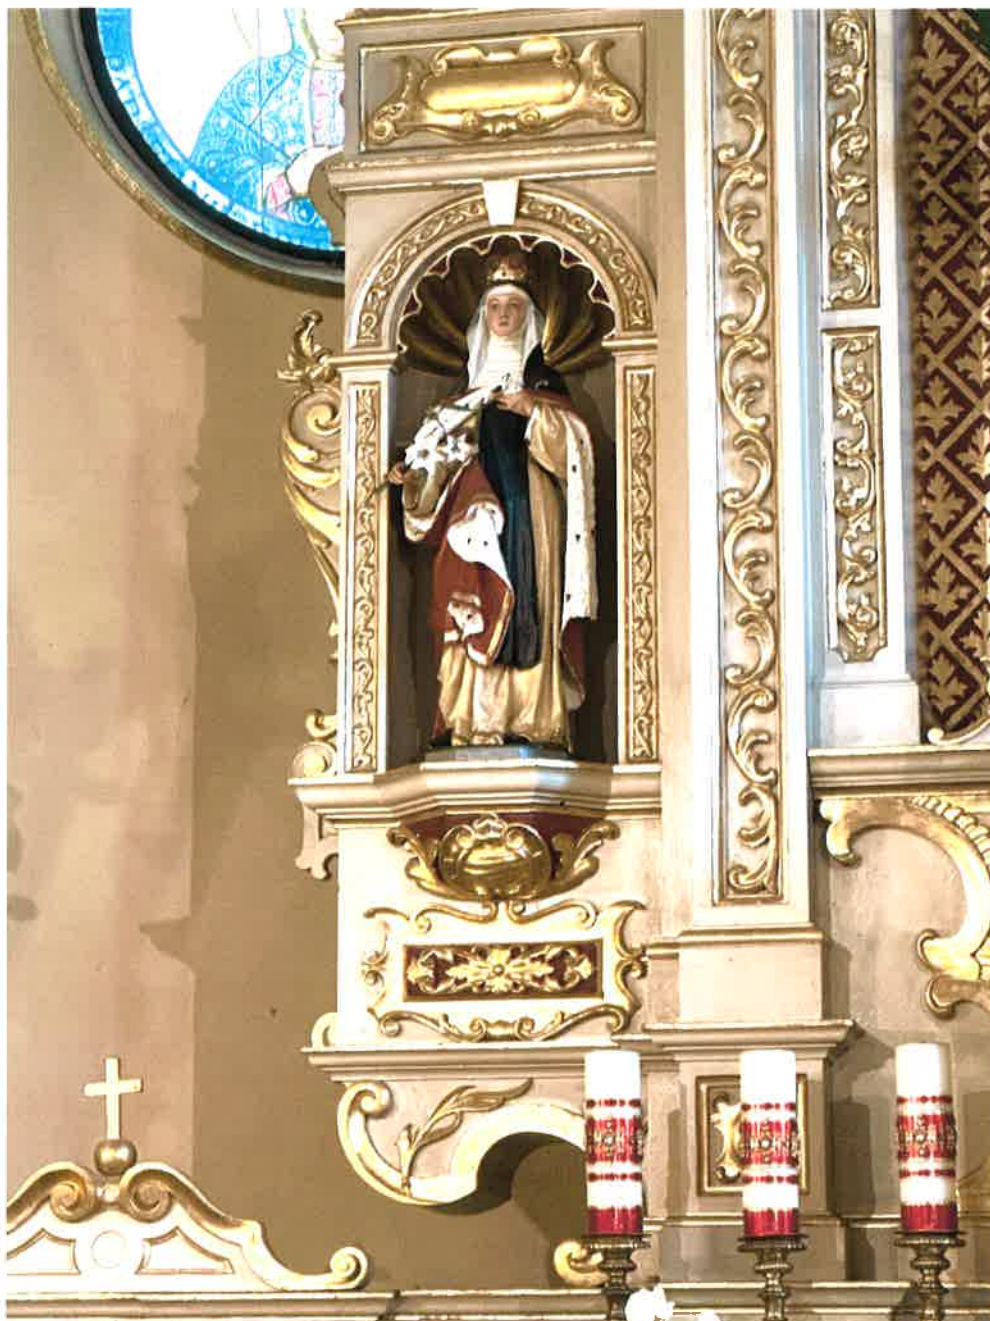
*Fot. 4. Drewniany ołtarz główny z lat 1901-1907 autorstwa Wojciecha Samka z Bochni w kościele parafialnym pw. Św. Wojciecha Bpa w Bolestawiu (woj. małopolskie). Zbliżenie figury Św. Jadwigi Śląskiej we wnęcie flankującej lewą stronę nastawy ołtarza, stan przed konserwacją.  
Fot. M. Gruszczyński, kwiecień 2024 r.*

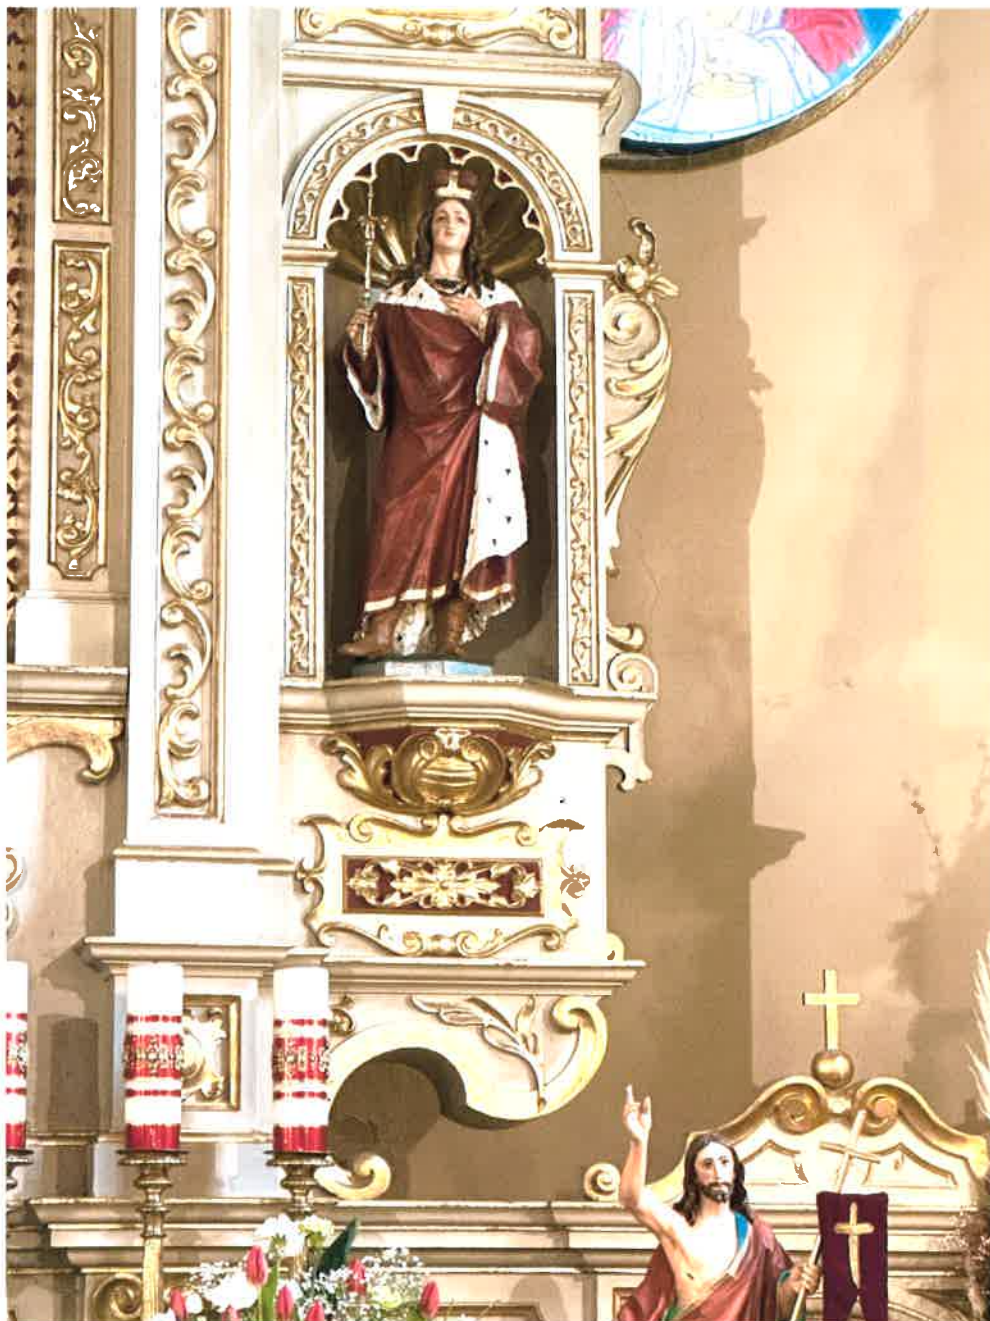
*Fot. 5. Drewniany ołtarz główny z lat 1901-1907 autorstwa Wojciecha Samka z Bochni w kościele parafialnym pw. Św. Wojciecha Bpa w Bolestawiu (woj. małopolskie). Zbliżenie figury Św. Kazimierza Królewicza we wnęce flankującej prawą stronę nastawy ołtarza, stan przed konserwacją.  
Fot. M. Gruszczyński, kwiecień 2024 r.*
